Wykonanie projektu budowlanego, projektu kolorystyki budynków  
oraz projektu budowlanego zagospodarowania terenu,  
Kościół parafialny p.w. św. Szczepana, Skrzynno

REMONT ELEWACJI KOŚCIOŁA PARAFIALNEGO P.W.  
ŚW. SZCZEPANA W SKRZYNNIE

## PROJEKT ZAGOSPODAROWANIA TERENU

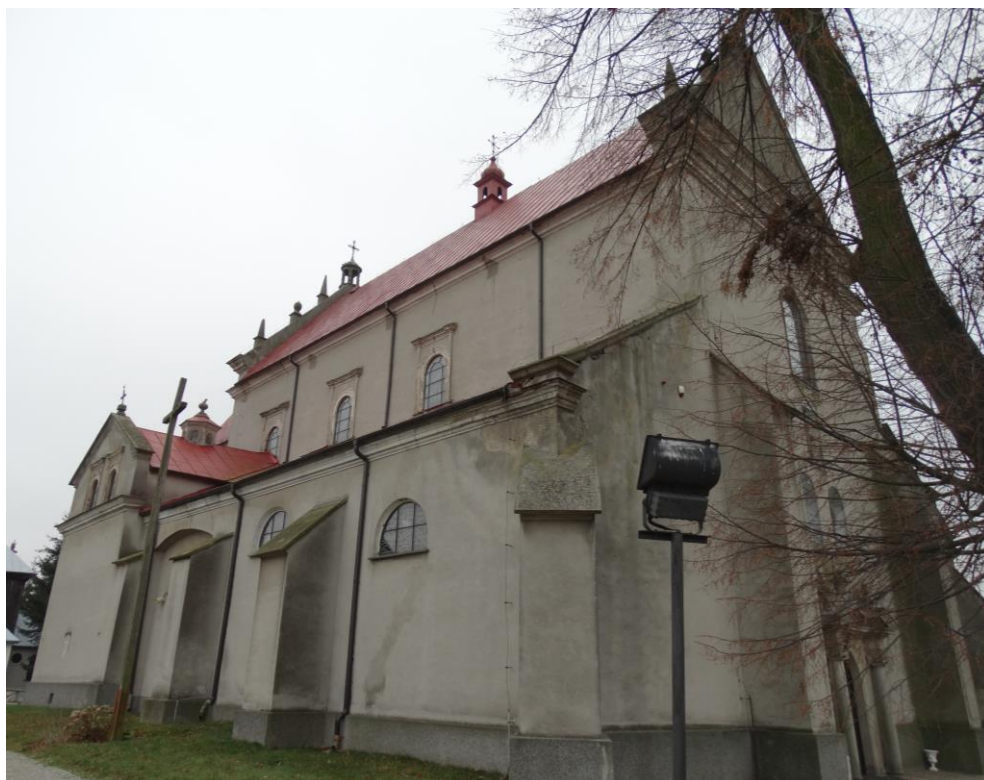
Wyprawy tynkarskie utraciły w obszarze uszkodzeń walory estetyczne oraz właściwości zabezpieczające.

Fot. nr 1. Skrzynno, kościół św. Szczepana, elewacja, str. pñ. – zach. stan przed konserwacją, marzec 2023 r.

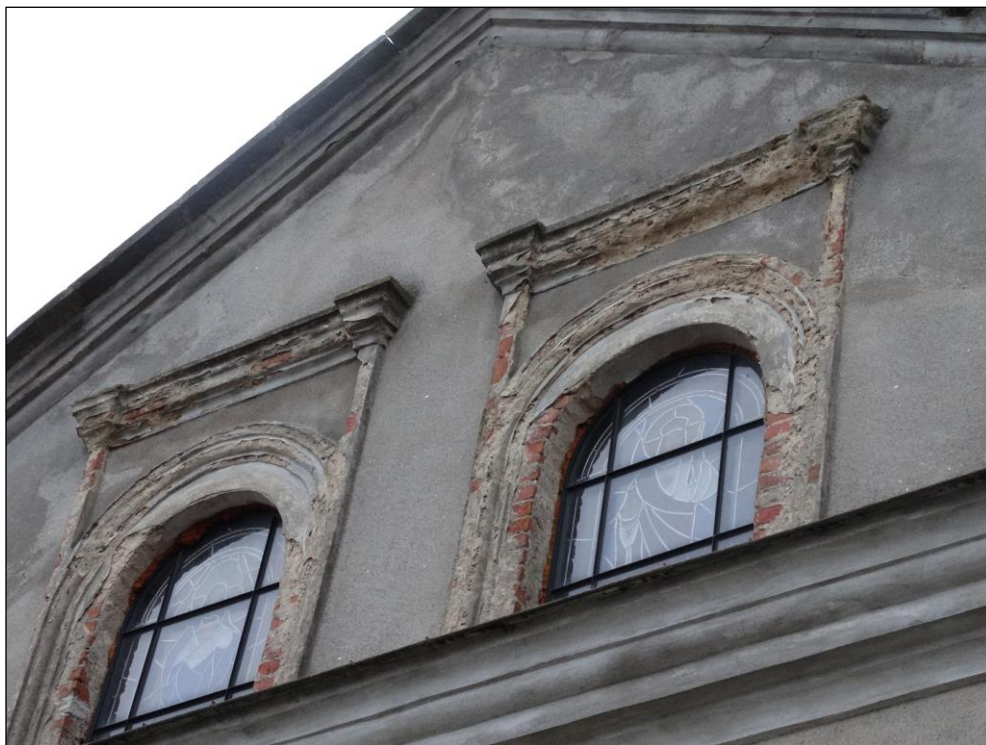
Zdegradowane fragmenty poddane zostały naprawom, a uzupełnienia ubytków i wierzchnich warstw tynków cementowego zniekształciła relief profilowanych detali, zaburzyła estetykę elewacji kościoła. Ponad to przyczyniła się do kondensacji wilgoci w strukturze wapienno-piaskowych pierwotnych warstw technologicznych zapraw i tynków ścian, a w konsekwencji ich dezintegrację, rozpad i powstawanie rozległych ubytków.

Fot. nr 12. Skrzynno, kościół św. Szczepana, elewacja, fragment, str. płn. stan przed konserwacją, marzec 2023 r.

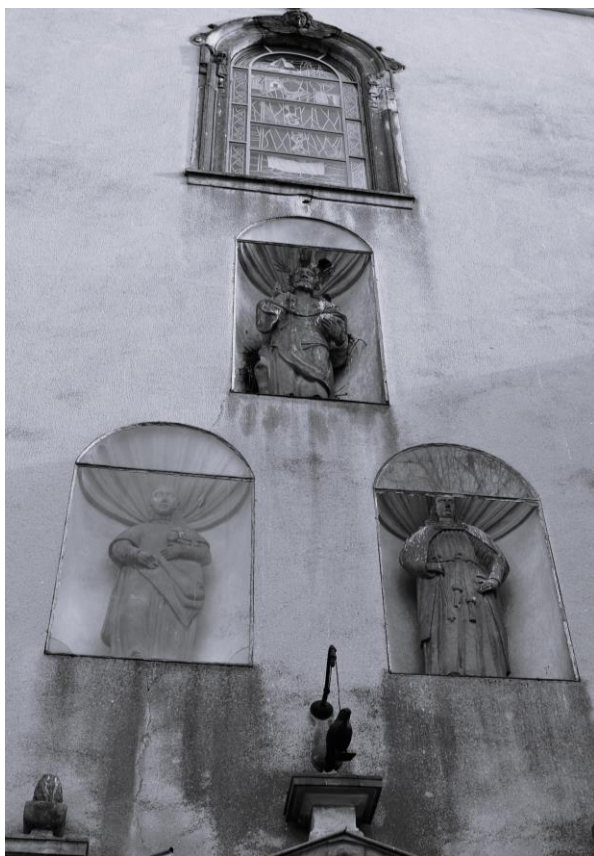
Uszkodzenia formy kamiennych dekoracji rzeźbiarskich i detali architektonicznych wymagają przeprowadzenia gruntownych zabiegów konserwatorskich skutecznie i trwale eliminujących proces degradacji.

Fot. nr 17. Skrzynno, kościół św. Szczepana, elewacja, fragment, str. zach. stan przed konserwacją, marzec 2023 r.

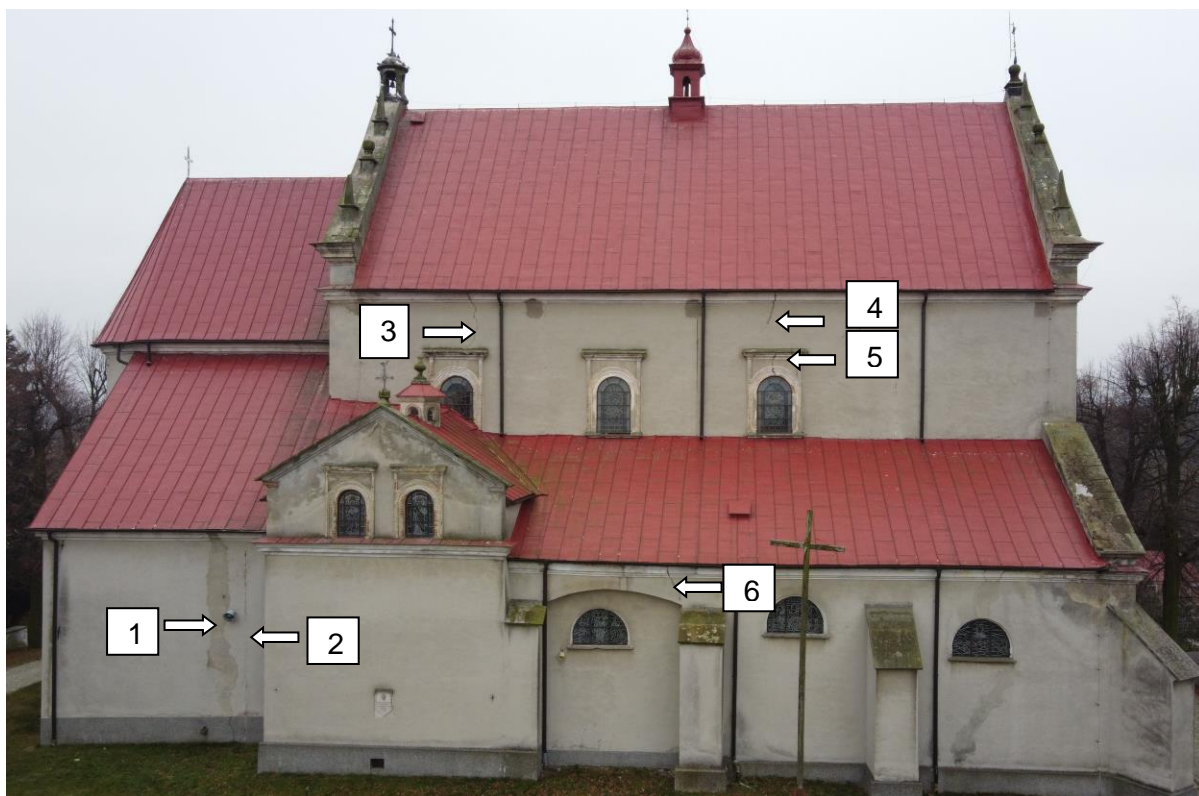
Podczas wizji lokalnej z 09-12-2020 zaobserwowano szereg rys na ścianach zewnętrznych budynku skupionych głównie w górnych partiach nawy głównej na elewacji północnej i południowej

*elewacja północna z oznaczeniem lokalizacji zarysowań*

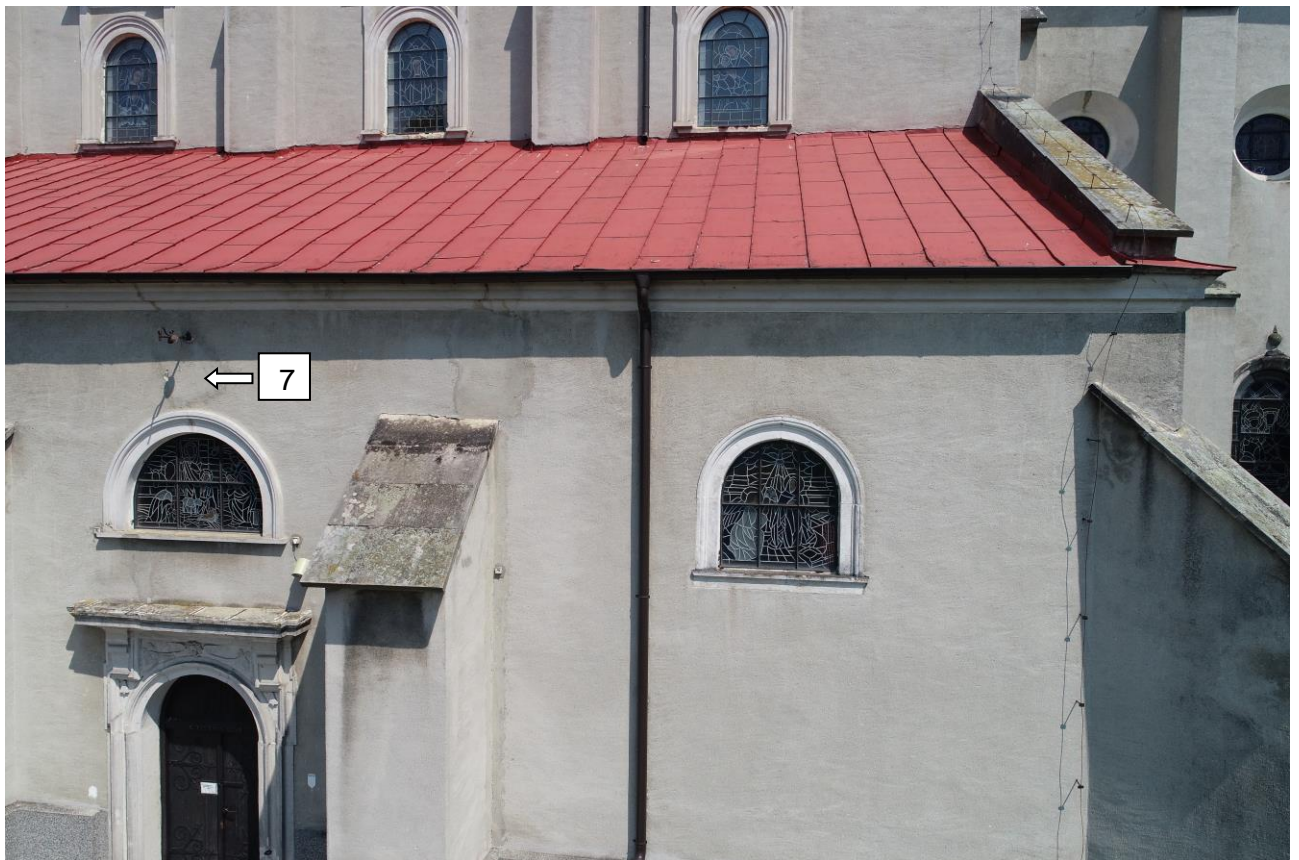
*naprawiona od zewnątrz rysa nr 7 na el. południowej nad wejściem do nawy*

Jedna z rys ( nr 7) ma charakter wgłębny, tj zarysowanie występuje w całej grubości ściany i zlokalizowana jest ona od strony południowej nad wejściem do nawy bocznej. Od strony zewnętrznej rysa ta została naprawiona. Poza widocznym położeniem zaprawy tynkarskiej nie jest znany sposób w jaki dokonano naprawy, t.zn. czy czy rysa została w jakikolwiek inny sposób zabezpieczona.

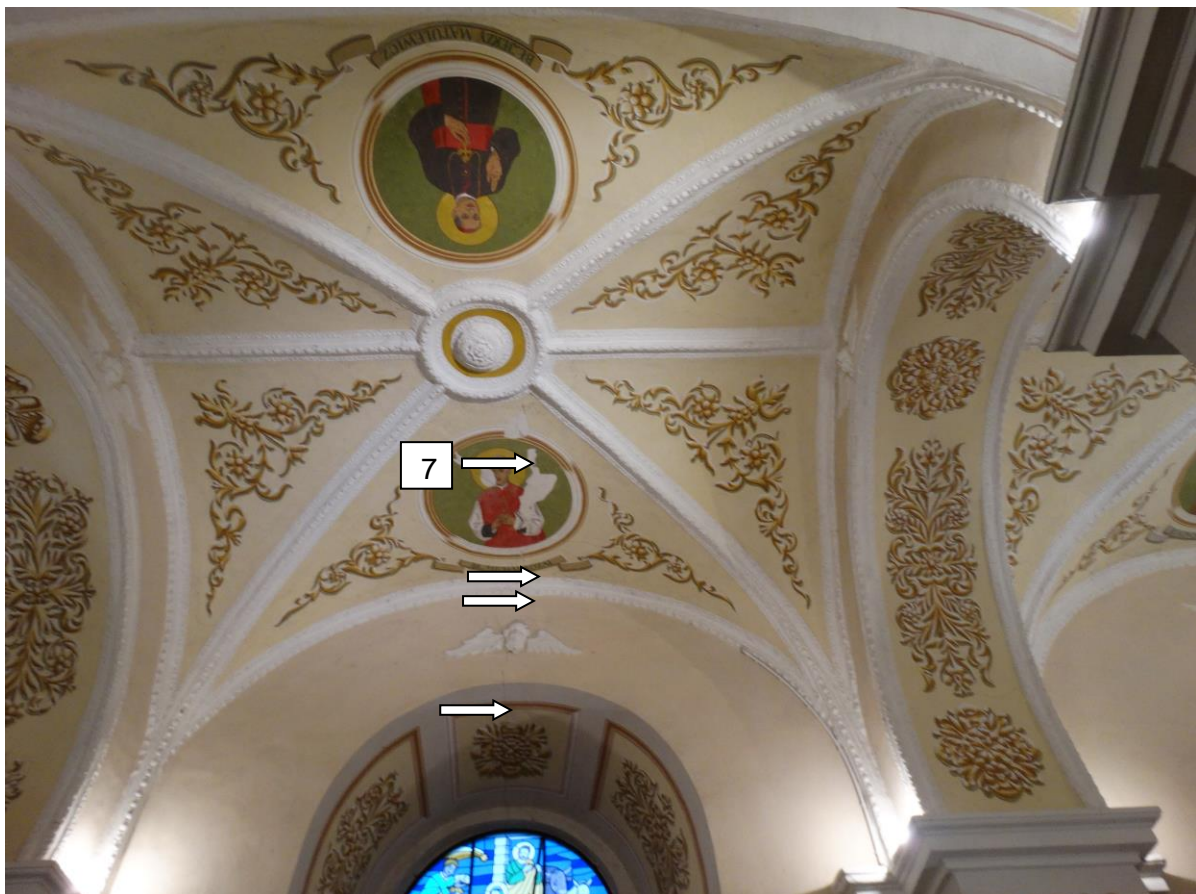
*rysa od str. południowej nr 7, biegnąca od zwornika okna do zwornika sklepienia nawy bocznej.*

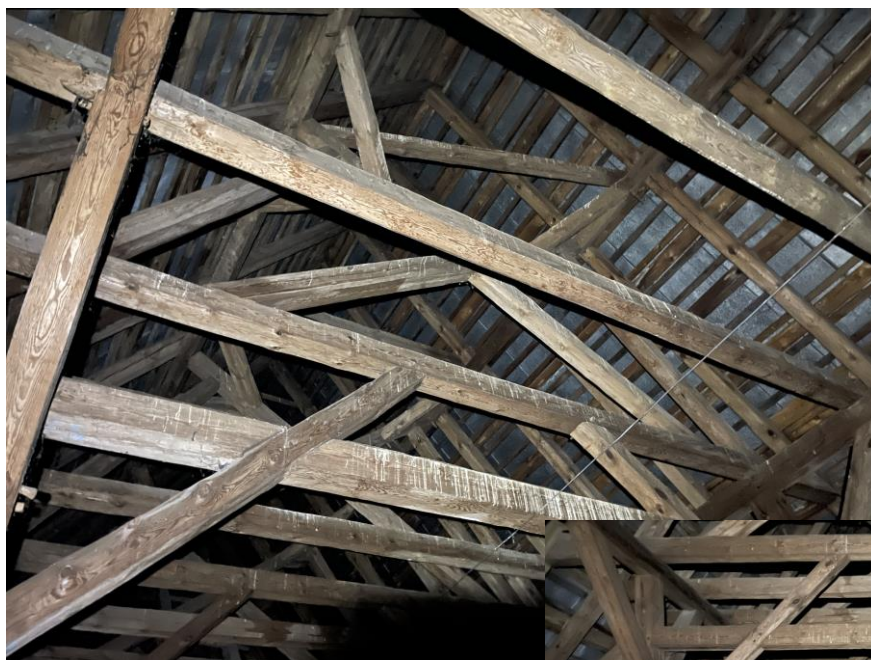
Stan więźby w nawie głównej i prezbiterium jest dobry. W nawach bocznych zaobserwowano na niektórych elementach oznaki działania szkodników drewna. Elementy te wymagają wzmocnienia, np. poprzez wykonanie dodatkowego podparcia lub ich wymiany.

*fot. Nr 16,17 więźba w nawie głównej*

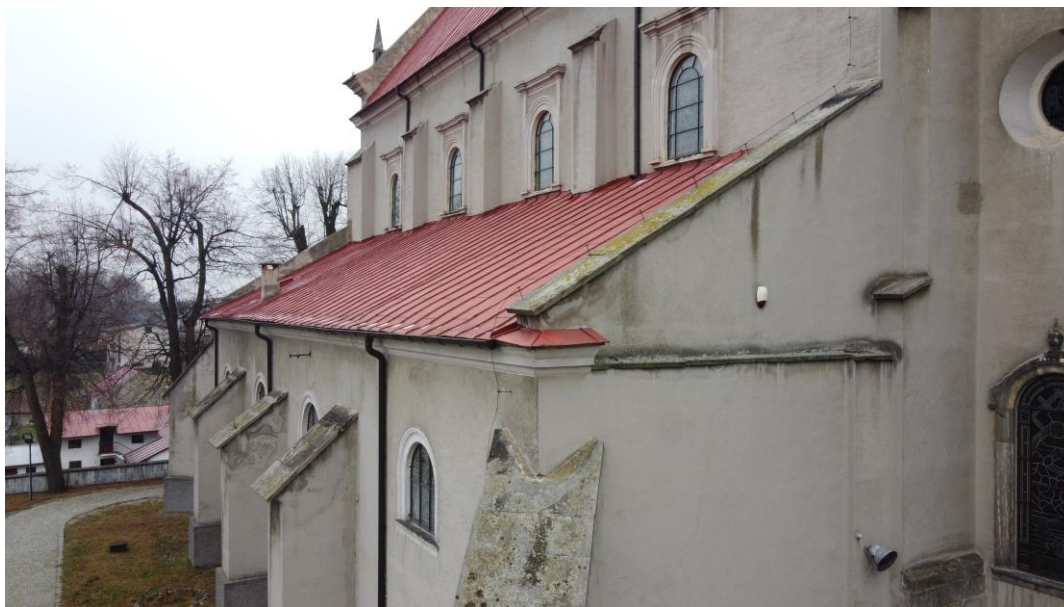
Występują też uszkodzenia eksploatacyjne oraz spowodowane nieprawidłowym wykonawstwem, np. montażem instalacji odgromowej. Na kamiennych zwieńczeniach attyk i przypór stwierdzono daleko posuniętą korozję biologiczną.

*fot. nr 24 – korozja biologiczna na kamiennych zwieńczeniach attyk i przypór*

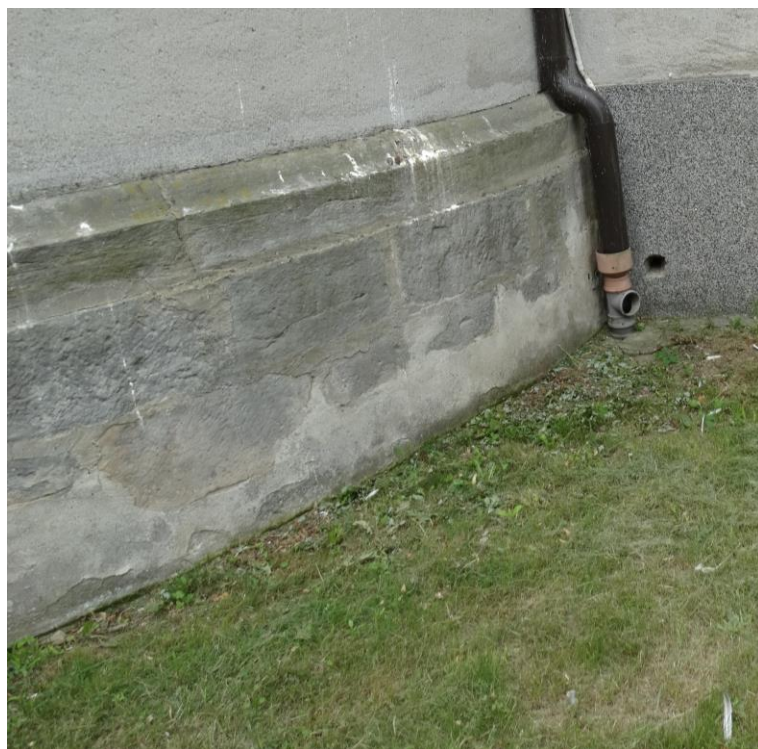
W partiach dolnych elewacji występują uszkodzenia cokołu z lastryko płukanego w postaci rys i ubytków spowodowanych zawilgoceniem podłoża pod mocną zaprawą cementową. Stan oryginalnego cokołu z ciosów piaskowcowych w obrębie prezbiterium jest zadowalający choć i na nim, w partiach przygruntowych występują ubytki piaskowca uzupełniane zaprawą cementową. (fot. nr 25 po lewej)

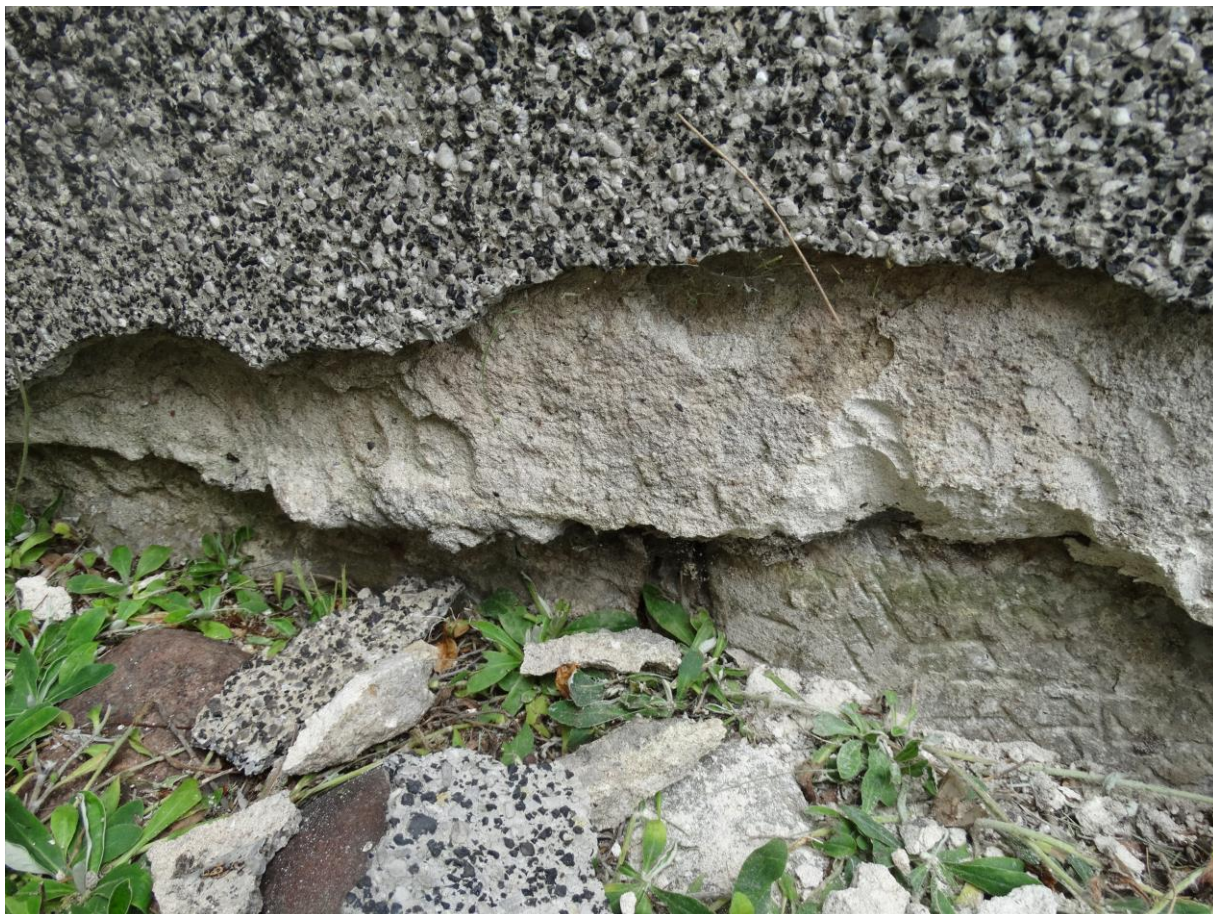
*fot. nr 26 – cokół naw bocznych z odsłoniętym układem warstw.*

Pod współczesną okładziną z lastryko płukanego znajduje się obrzutka stanowiąca pomost zczepny a pod nią historyczna wapienna wyprawa tynkarska. Wyprawa była wykonana na ścianie cokołowej z piaskowca na którym wykonano ryflowanie mające poprawić przyczepność tynków.

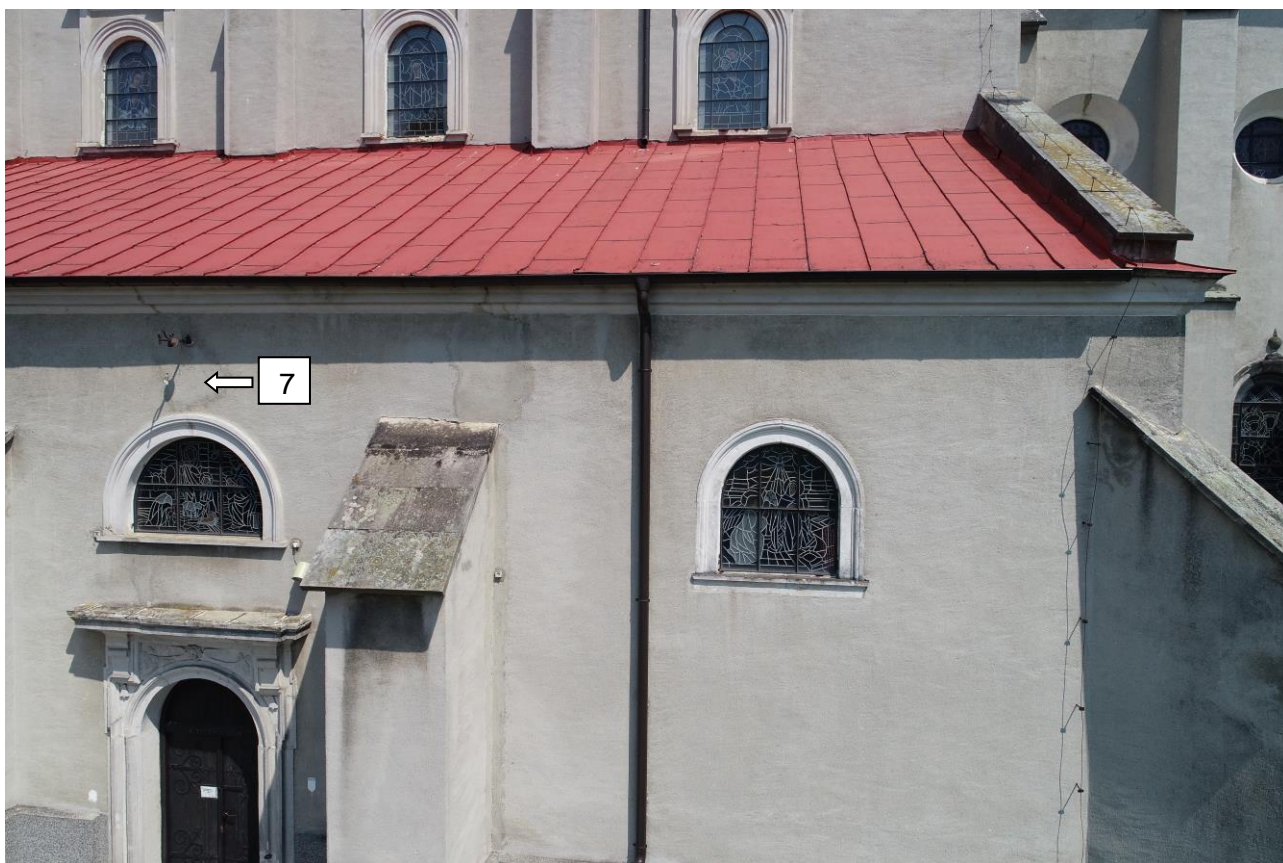
fot. nr 32 – naprawiona od zewnątrz rysa nr 7 na el. południowej nad wejściem do nawy  
 Jedna z rys ( nr 7) ma charakter wgłębny , tj zarysowanie występuje w całej grubości ściany i  
 zlokalizowana jest ona od strony południowej nad wejściem do nawy bocznej.

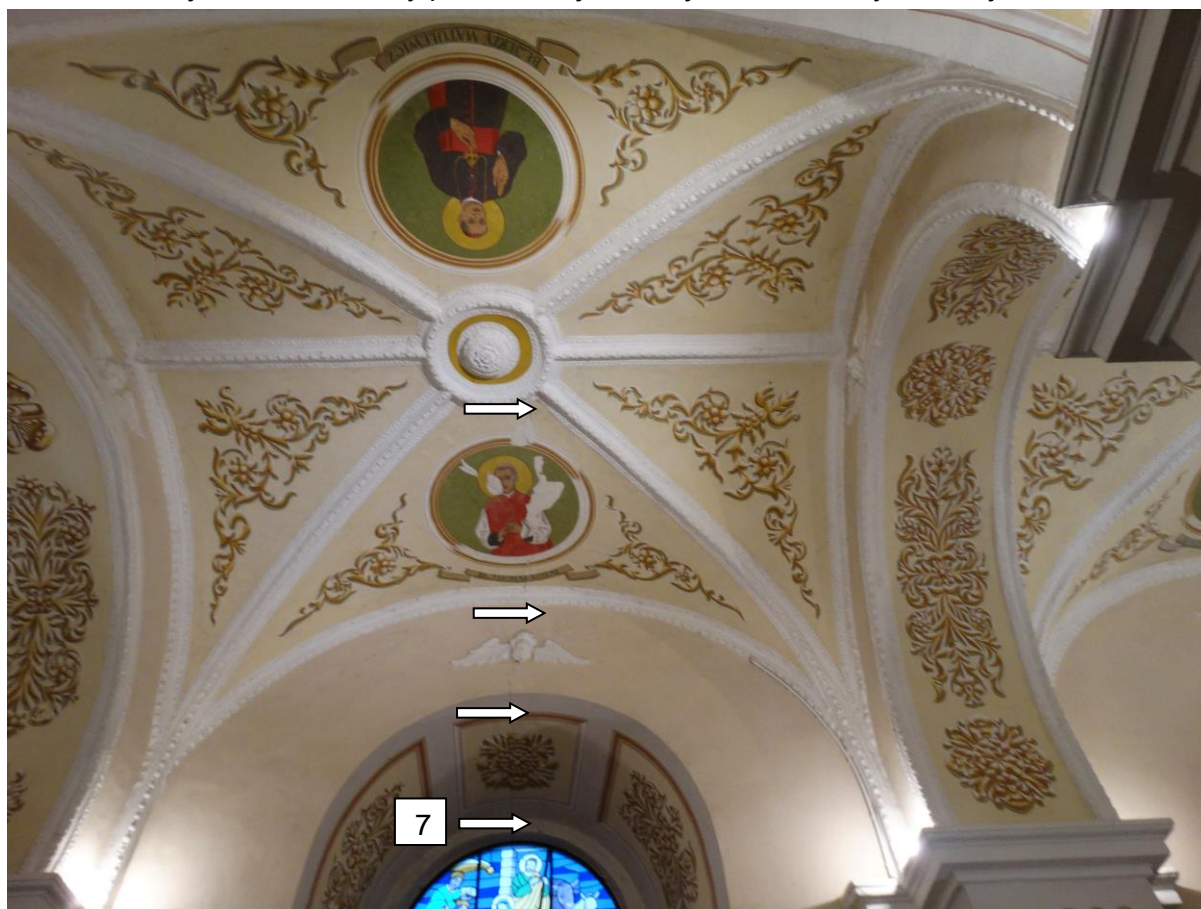
fot. nr 33 – rysa od str. południowej nr 7, od zwornika okna do zwornika sklepienia nawy bocznej.

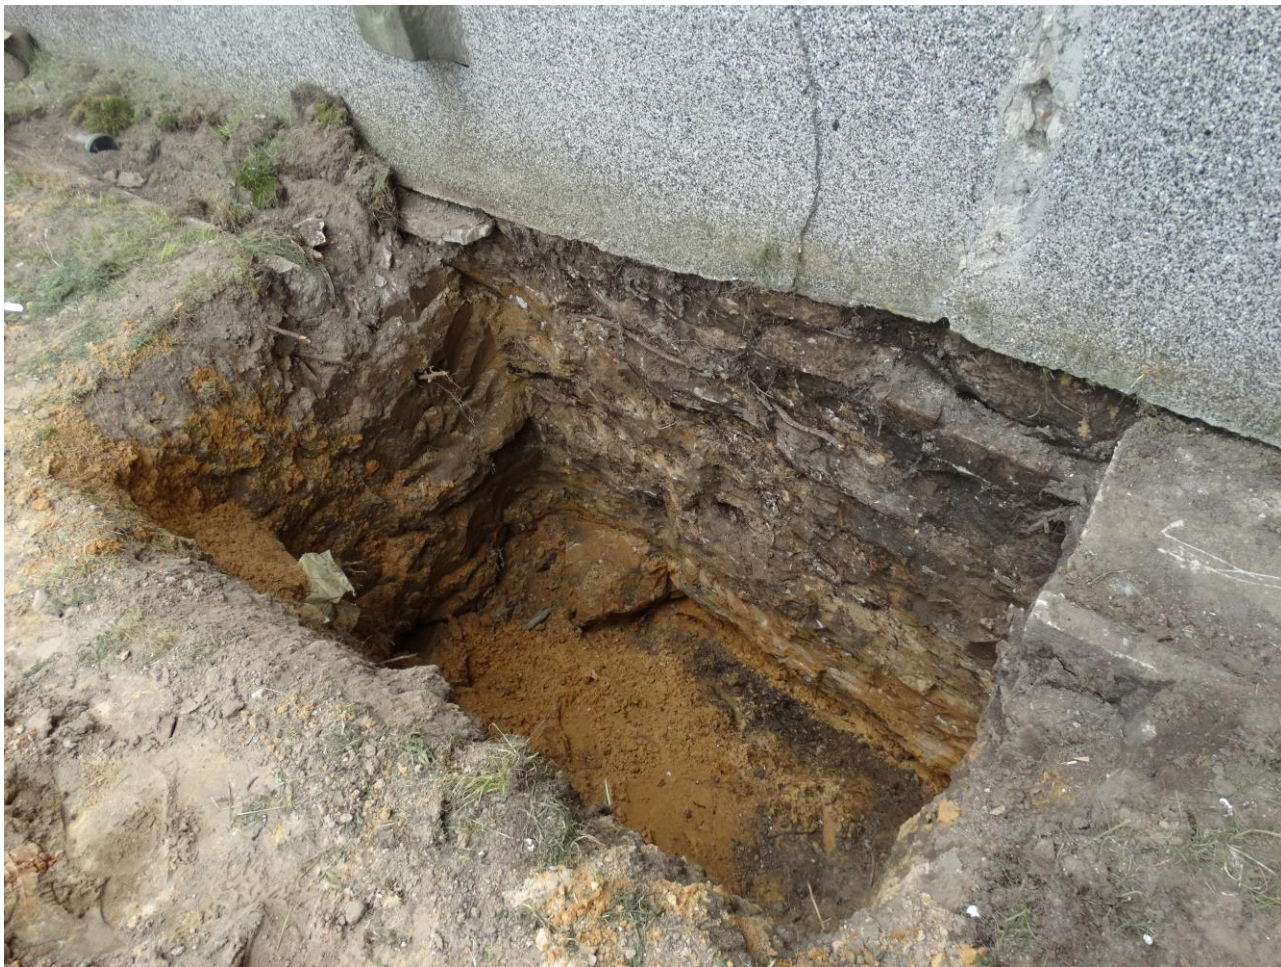
Odkrywki ujawniły, że fundamenty są wykonane z ciosów kamiennych z piaskowca bez jakiegokolwiek izolacji pionowej. Badanie wykonano w okresie suchym i grunt w wykopie nie był nadmiernie wilgotny jednak wykazywał spoistość. W okresach wzmożonych opadów i roztopów z całą pewnością w strukturze fundamentów występuje zawilgocenie, które poprzez podciąganie kapilarne penetruje również część ścian przyziemia i ma wpływ na uszkodzenia tynków cokołowych z lastryko płukanego. Okazało się że w odkrywce nr 1 nie zaobserwowano wyraźnej kontynuacji rysy na ścianie nadziemnej.

*fot. nr 34 – widok odkrywki nr 1*
