**PROGRAM PRAC KONSERWATORSKICH  
DOTYCZĄCYCH PROSPEKTU ORGANOWEGO W KOŚCIELE  
PW. ŚW. KATARZYNY W WIENIAWIE**

**Opracował mgr Michał Biliński**  
Numer dyplomu 6254

**Kraków, Sierpień 2024**

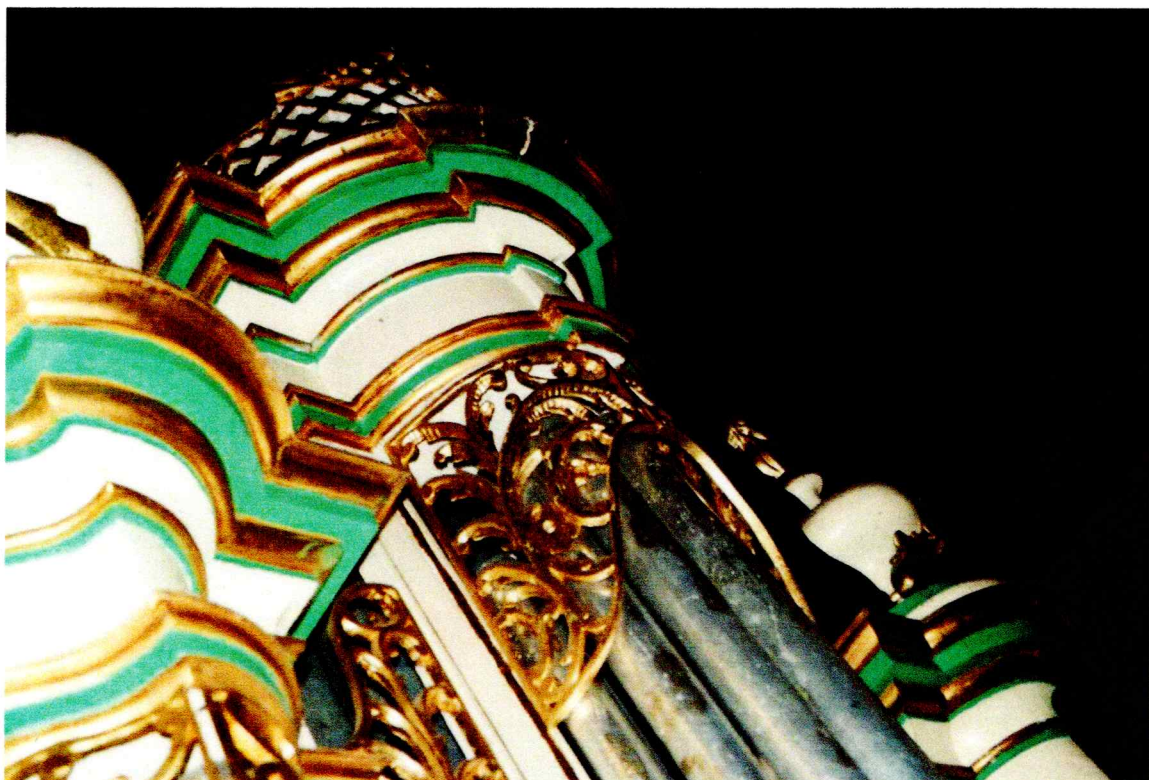
Ryzalit na środkowej osi szafy organowej. Widoczne przemalowanie struktury. Nieudolnie rozprowadzona biała farba częściowo przykrywa dekorowane szlagentem profile.

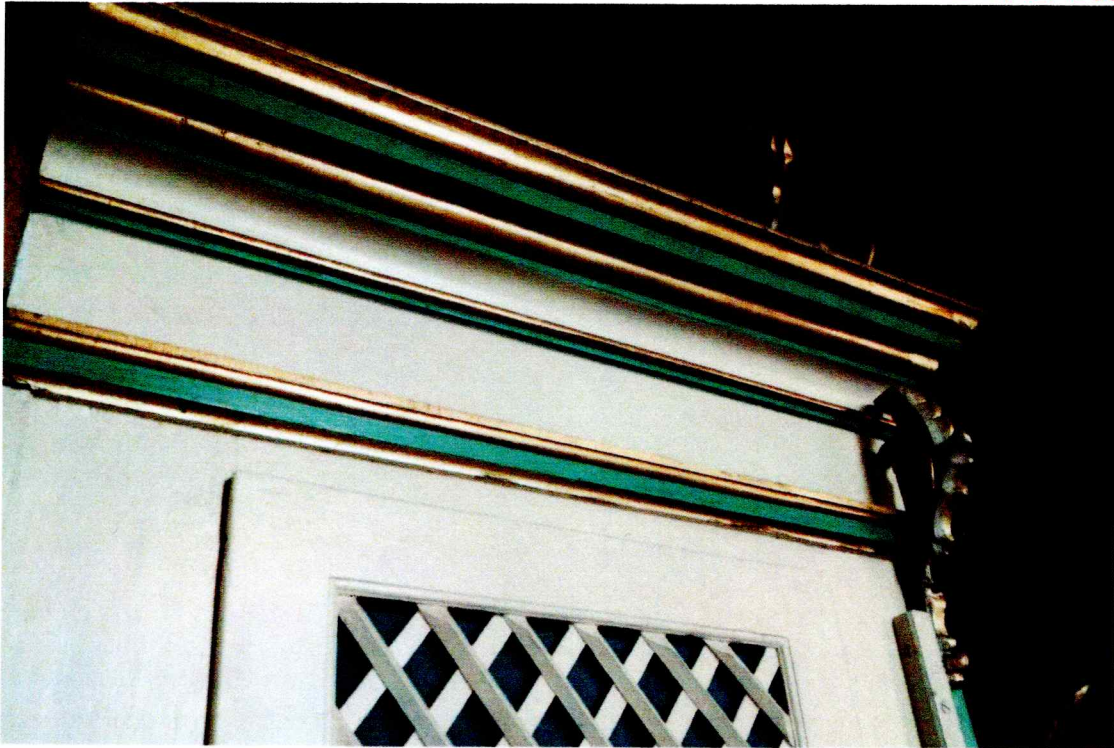
Gzyms koronujący prawy ryzalit szafy organowej. Widoczne przetarcia i występujące lokalnie obszary oksydacji na dekorowanych szlagmetalem profilach.

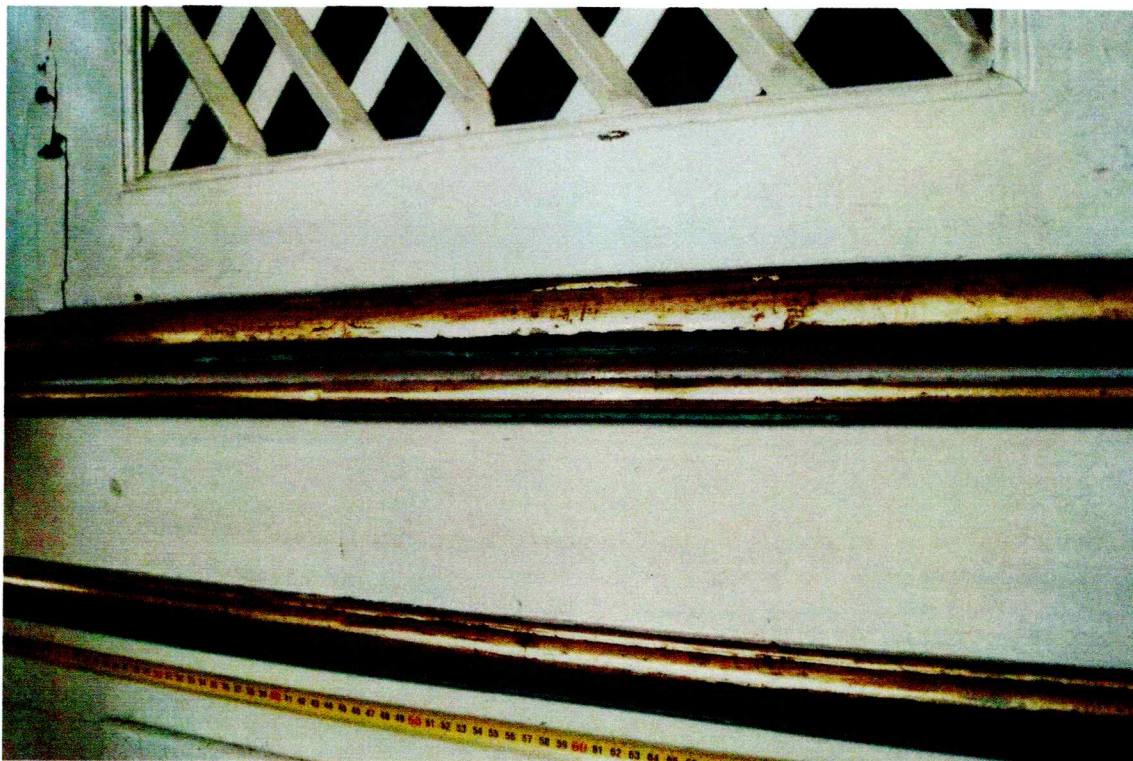
W kadrze widoczne uszkodzenia struktury drewna (po lewej stronie kadru) oraz przetarcia i oksydacja szlagmetal. Gruba powłoka farby którą pokryta jest większość struktury prospektu miejscami odpryskuje.

9. Prace stolarskie. Rozeschnięcia struktury drewna, szczeliny i inne ubytki ujawnione po oczyszczeniu struktury z niepierwotnych nawarstwień i zabrudzeń należy uzupełnić taszlami z odpowiednio dobranego drewna. Taszle i kołki osadzać na dyspersji wodnej żywicy

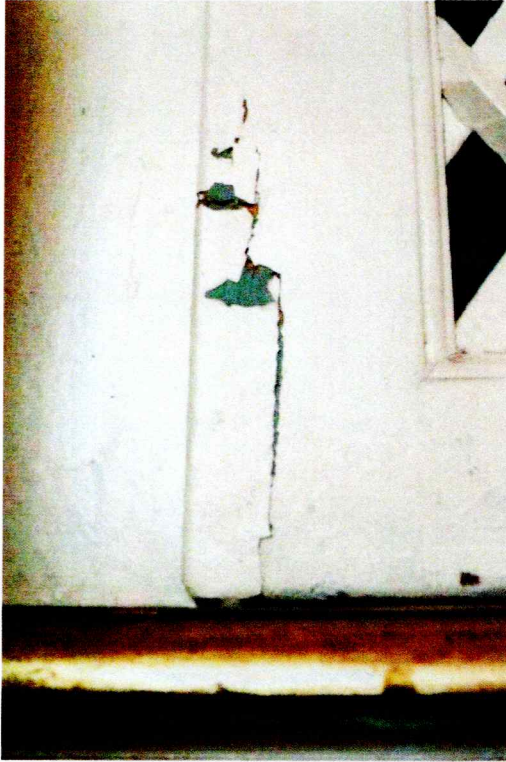
W odpryskach białej farby widoczna wcześniejsza, zielonkawa wyprawa malarska – w tonacji zbliżona do zielonych partii gzymsów pomiędzy połączanymi profilami

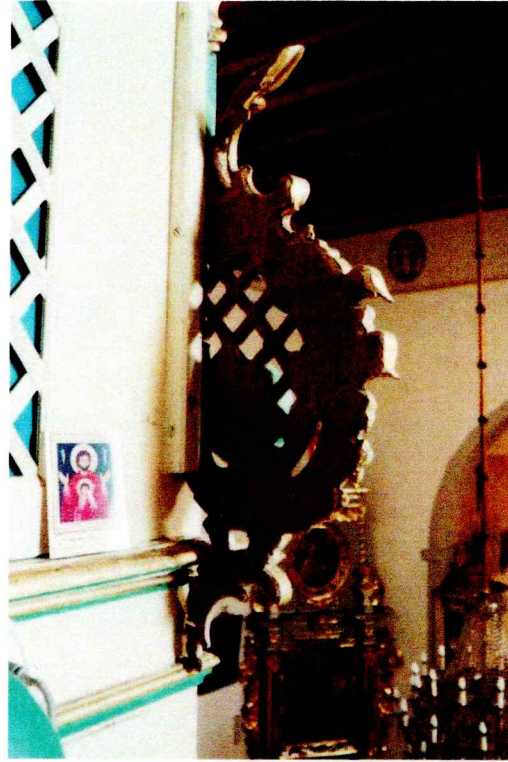
Odwrocie uszaka po lewej stronie szafy organowej. W jego dolnej partii widoczne zacieki białej farby. Na odwrociu widoczne stosunkowo nieliczne otwory wylotowe świadczące o bytowaniu drewnojadów. .

6. Dezynsekcja drewna obiektu. Prewencyjny zabieg dezynsekcji należy przeprowadzić poprzez powleczenie odwroci preparatem Hylotox Q zawierającym permetrynę. Elementy poddane działaniu substancji biobójczej należy pozostawić pod przykryciem (np. z folii poliesterowej) i pozostawić w dobrze wentylowanym pomieszczeniu na ok. 7 dni. W przypadku elementów konserwowanych in situ zabieg dezynsekcji należy przeprowadzić z dbałością o szczelne owinięcie folią poddanych dezynsekcji elementów obiektu.

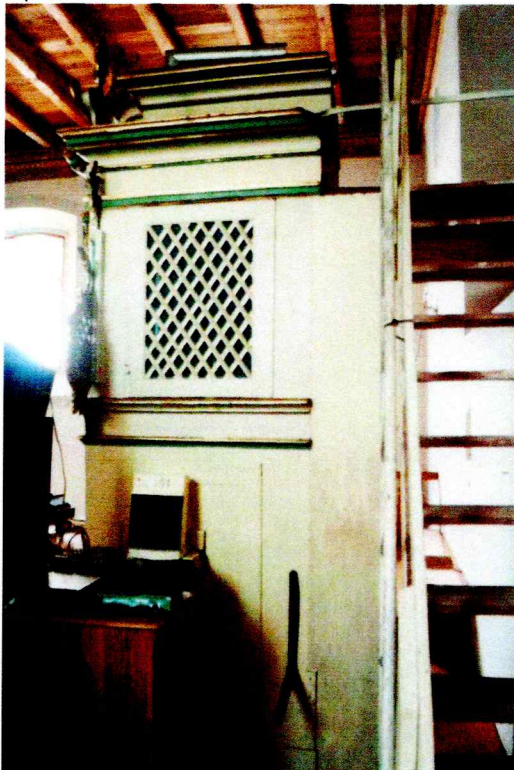
Prawa ściana szafy prospektu. Widoczne pionowe szczeliny w miejscach obluźwionych połączeń stolarskich elementów konstrukcji szafy. Otoczenie prospektu nieuporządkowane.

winyłowej. Należy zwrócić uwagę na usłojenie wstawek i dobrać je tak aby ich praca współgrała z pracą pierwotnych elementów struktury ołtarza. W zakres prac stolarskich wchodzi także wymiana wszystkich wadliwych i obluzowanych połączeń stolarskich wykonanych w czasie prowadzonych wcześniej prac restauratorskich. Płytkie ubytki drewna uzupełnić można dwuskładnikową żywicą epoksydową. W ramach prac stolarskich należy odpowiednio przekształcić konstrukcję schodów prowadzących na platformę za szafą organową lub całkowicie odjąć niepierwotną platformę rewizyjną i umożliwić dostęp do górnej partii szafy organowej jedynie za pomocą dostawianej drabiny.

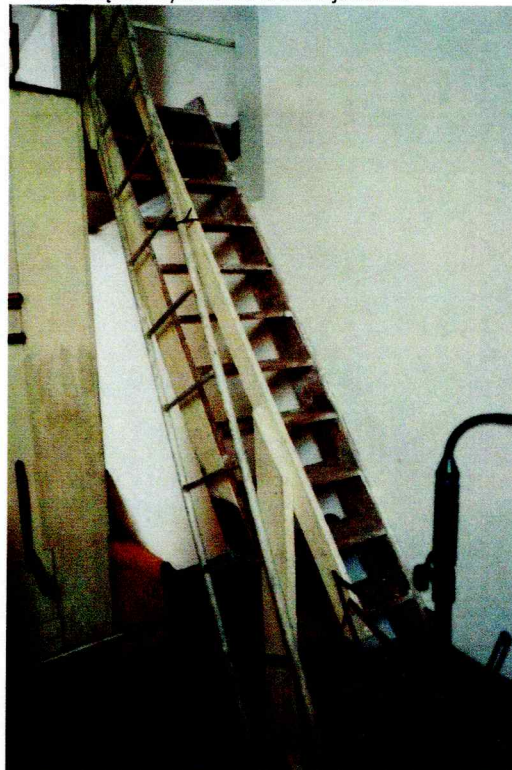
Należy rozważyć przekształcenie (lub całkowite odjęcie) konstrukcji schodów prowadzących na podest usytuowany ponad skrzynią prospektu. Jest to rozwiązanie późniejsze, zapewne dodane podczas ostatniego remontu obiektu. Podest spełnia funkcję techniczną ułatwiająca rewizję części instrumentu we wnętrzu szafy. Po wejściu na górną kondygnację można uzyskać łatwy dostęp do piszczałek usytuowanych w głoście usytuowanym na środkowej jej osi.

Schody wraz z prowizorycznie przymocowaną do balustrady drabiną prowadzące do podestu rewizyjnego za szafą organową..

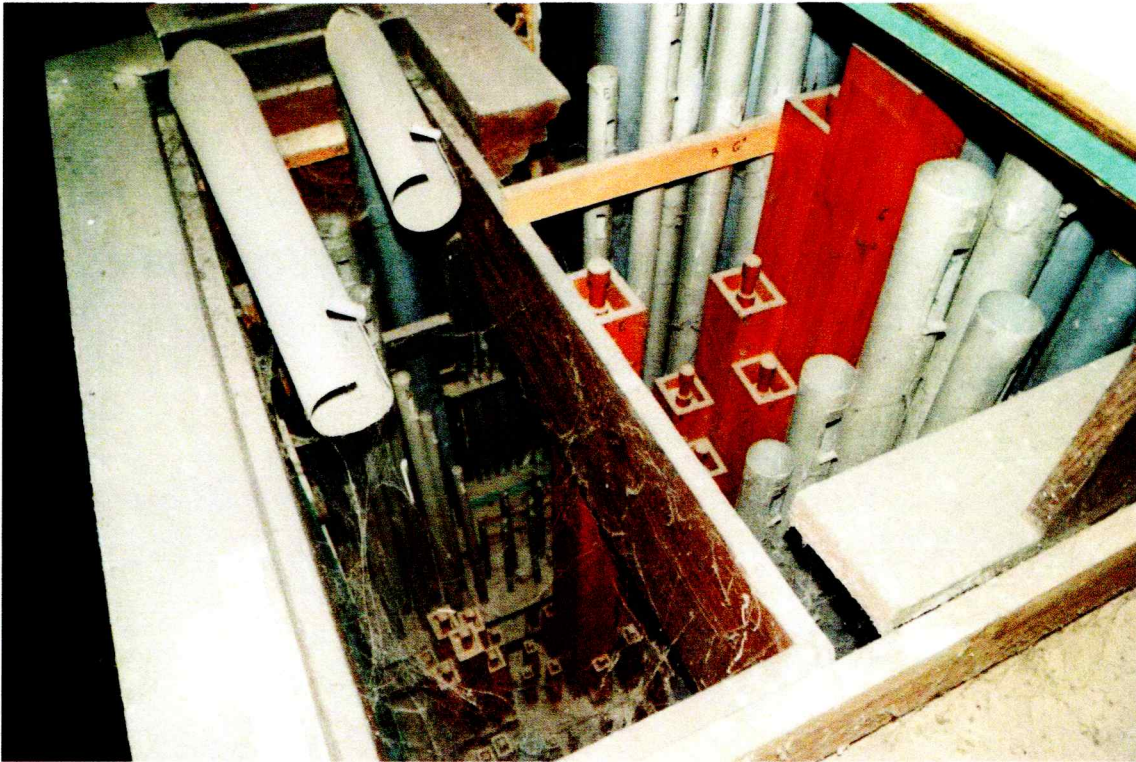
Instrument we wnętrzu szafy organowej. Widoczne duże nagromadzenie pyłów lotnych oraz pajęczyn. Dostrzec można występujące lokalnie otwory wylotowe świadczące o bytowaniu drewnojadów.

1. Zabezpieczenie piszczałek i mechanizmu instrumentu organowego przed zakurzeniem i uszkodzeniami mechanicznymi. Piszczałki należy okryć foliową plandeką po wcześniejszym odkurzeniu wnętrza szafy organowej. Usunięcie luźno związanych zabrudzeń można przeprowadzić za pomocą odkurzacza dostęp do wnętrza uzyskując przez demontaż bocznych blend oraz od góry, korzystając z platformy umieszczonej za prospektem.
