**PROGRAM PRAC KONSERWATORSKICH
ELEMENTÓW WYPOSAŻENIA WNĘTRZA
KOŚCIOŁA PW. ŚW. KATARZYNY
W WIENIAWIE**

**mgr Agata Malik-Ptaszyńska
Kraków, marzec 2017 r.**

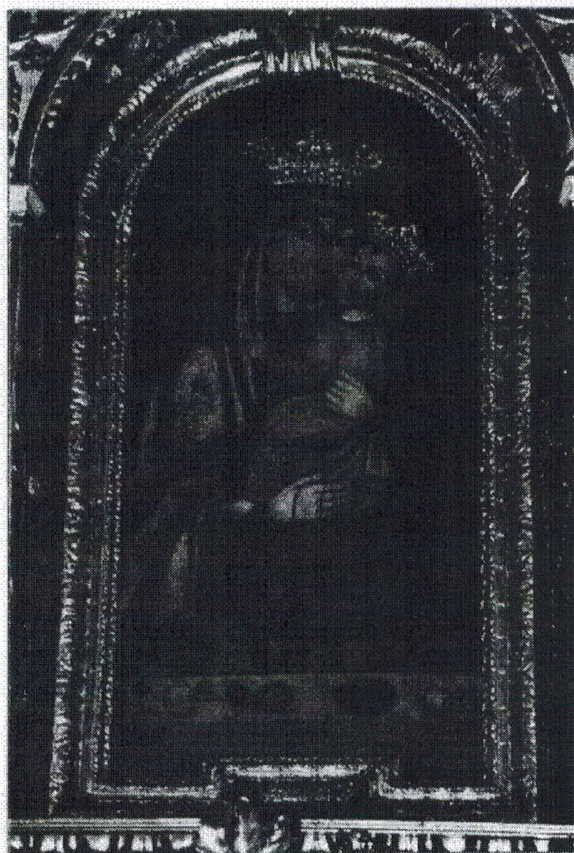
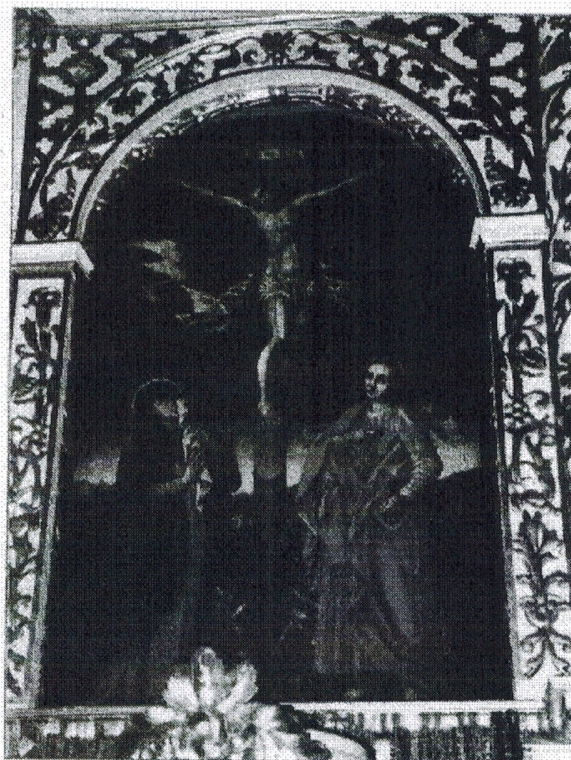
Dwukondygnacyjny, architektoniczny ołtarz główny wypełnia prawie całą ścianę wsch. Kościoła. Na mencie, przed predellą umieszczono tabernakulum zwieńczone rzeźbiarskim przedstawieniem Baranka Apokaliptycznego. Po obu stronach ustawiono cztery figury uskrzydłonych aniołów (prawdopodobnie pochodzących z innego ołtarza). Rozbudowane retabulum, gęsto pokryte okuciowo-roślinnym manierystycznym ornamentem stoi na wysokiej predelli. Ujęte dwiema kolumnami ustawionych na wolutowych kroksztynach. Boki nastawy stanowią dwukondygnacyjne arkadowe obramienia obrazów czterech ewangelistów. Całość ujmują złożone uszaki. Zwieńczenie ołtarza, oddzielone od strefy środkowej belkowaniem, stanowi arkadowa rama obrazu z przedstawieniem patronki kościoła św. Katarzyny. Zamknięta po bokach niewielkimi kolumnami. Zwieńczenie wykańczają po obu stronach ozdobne spływy z ornamentalnie wplecionymi półpostaciami ludzkimi. Na szczycie umieszczono rzeźbę Michała Archaniola depczącego smoka.

Obraz *Matki Boskiej z Dzieciątkiem* przedstawia ujętą w półpostaci Maryję trzymającą małego Jezusa obiema rękami. Dzieciątko odziane w czerwoną szatkę o długich rękawach, prawą dłoń podtrzymuje brodę matki, lewą lekko unosi w górę. Maryja ubrana w czerwoną suknię, niebieski płaszcz i maforium, w prawej dłoni podtrzymującej dziecko trzyma dwa szkaplerze. U dołu, pod sceną namalowano owoce.

Obraz główny w zasuwie: *Ukrzyżowanie* przedstawia scenę ukrzyżowania. W centrum obrazu namalowano krzyż z umierającym nań Chrystusem. Z jego ran obficie spływa krew, perizonium rozwiewa na boki. Pod krzyżem stoi Maryja, chustą ociera łzy, spogląda

w górę na syna. Po prawej stronie stoi św. Jan z księgą w ręce. W tle namalowano zachmurzone niebo z przebijającym blaskiem promieni.

Obrazy *Ewangeliści* przedstawiają kolejno czterech ewangelistów w ujęciu frontalnym, z przynależnymi im atrybutami. Wszyscy trzymają księgi. U stóp św. Marka przedstawiono lwa, św. Mateuszowi towarzyszy anioł, św. Janowi orzeł, Łukaszowi byk.

Obraz ze zwieńczenia ołtarza przedstawia św. Katarzynę Aleksandryjską. Przedstawiona jest frontalnie. W prawej ręce trzyma otwartą księgę, w lewej miecz. U stóp widoczne jest koło zębate i postać w turbanie. Tło stanowi pejzaż i zachmurzone niebo.

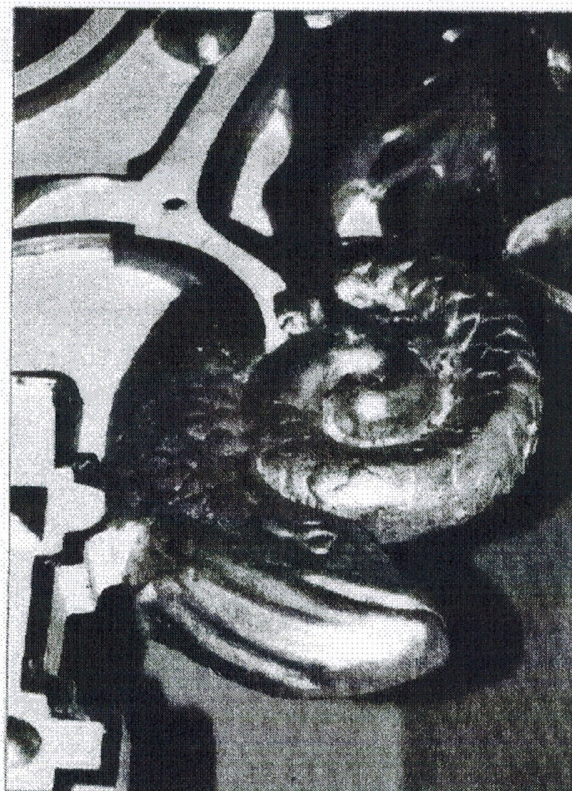
Drewniane struktury ołtarza są dość dobrze zachowane, jednak w wielu obszarach widać wylotowe otwory po owadziach szkodnikach. Krawędzie rzeźbiarskich elementów są wyoblone, widoczne są niewielkie ubytki formy. Całość została kilkakrotnie, grubo przemalowana, powodując zatopienie drobnych niuansów rzeźbiarskich. Powierzchnia monochromii jest błyszcząca, nieestetyczna, równomiernie zabrudzona. Widoczne są złuszczenia, drobne pęcherze.

Elementy złożone wtórnie zostały pokryte szlagmetalem, przez co utraciły swój szlachetny wygląd.

Obrazy są mocno zabrudzone, pożółkłe. Widoczne są złuszczenia warstwy malarskiej wraz z zaprawą, szczególnie w rejonach łączeń desek. Można zauważyć również niewielkie odspojenia malatury. Retusze lekko zmieniły swój kolor, pociemniały.

Dlatego też proponuje się usunięcie wtórnych przemalowań przezłoczeń z powierzchni ołtarza oraz obrazów, sklejenie spękań, poroższychanych łączeń desek, skręcenie elementów konstrukcyjnych. Należy wykonać impregnację drewna. W razie konieczności zaleca się wymianę najbardziej zdegradowanych elementów konstrukcyjnych. Ubytki formy proponuje uzupełnić w odpowiednio dobranym drewnie, bądź kicie. Należy wykonać uzupełnienia zapraw, scalić kolorystycznie struktury oraz uzupełnić złączenia w technice pulmentowej. Retusze obrazów zaleca się wykonać odsączonymi farbami olejnymi, następnie zabezpieczyć werniksem.

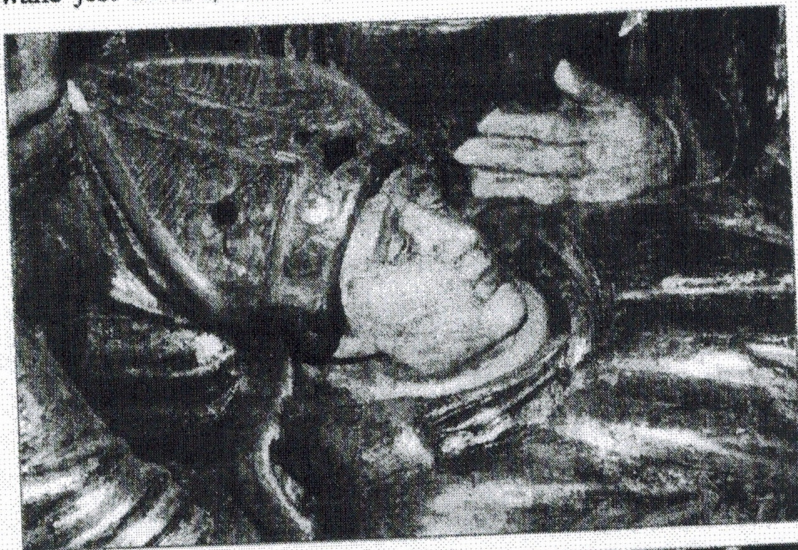
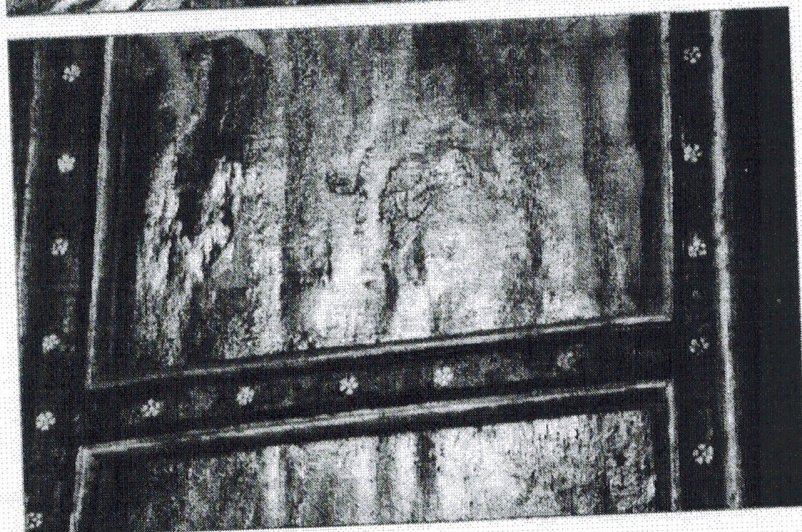
Poliptyk wieniawski kilkakrotnie poddawany był renowacji. Ostatnia z nich wykonana była na wysokim poziomie zgodnie ze sztuką konserwatorską. Jednak upływający czas spowodował zmiany na powierzchni i w strukturze ołtarza. Całość jest mocno zabrudzona, werniksy pożółkły i oślepyły, retusze pociemniały. Skutkiem tego polichromia stała się mniej czytelna, kolorystyka pożółkła, utraciła renesansową świetlistość i uległa ociepleniu. Złocenia zmatowiały, są przetarte, forma straciła głębię. Widoczne są drobne odspojenia i luszczczenia się zaprawy w szczególności na skrajnych kwaterach malowanych skrzydeł. Złuszczenia warstwy malarskiej i pozłoty dają się zaobserwować na łączeniach elementów drewnianych i obrzeżach.

Samo drewno zachowane jest dobrze, od odwrocia widoczne są wylotowe otwory po owadach szkodnikach.

W ramach tej pierwszej ołtarz zostanie odkurzony na sucho, usunięte zostaną pociemniałe retusze i pozostałe werniksy. Nieestetyczne, bądź osłabione kity zaleca się usunąć. Konieczne jest podklejenie łuszczącej się i spęcherzonej warstwy malarskiej i zapraw. W razie stwierdzenia konieczności zaleca się ołtarz zaimpregnować. Jeśli zaistnieje taka potrzeba, drobne ubytki drewna powinny być uzupełnione w kicie drewnopodobnym.

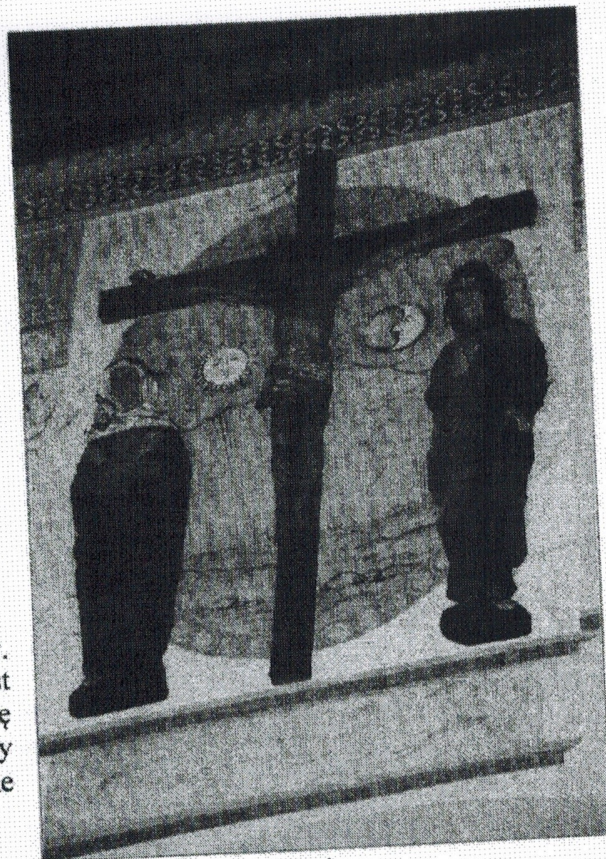
Krucyfiks jest mocno zabrudzony. Figura prawdopodobnie przemalowana jest grubą warstwą malarską co przyczyniło się do częściowego zniekształcenia formy rzeźbiarskiej. Drobne ubytki zaklejone zostały warstwą farby.

Ze względu na trudny obecnie dostęp do krucyfiks, program zostanie uszczegółowiony po wykonaniu niezbędnych badań. Proponuje się wykonanie pełnej konserwacji technicznej i estetycznej : oczyszczenie z brudu, usunięcie przemaalowań, ewentualnie kitów. Zaleca się wykonanie impregnacji drewna, uzupełnienie jego ubytków jak i zaprawy, oraz scalenie kolorystyczne powierzchni malarskiej.
