Wykonanie projektu budowlanego, projektu kolorystyki budynków  
oraz projektu budowlanego zagospodarowania terenu,  
Kościół parafialny p.w. św. Szczepana, Skrzynno

REMONT ELEWACJI KOŚCIOŁA PARAFIALNEGO P.W.  
ŚW. SZCZEPANA W SKRZYNNIE

## PROJEKT ZAGOSPODAROWANIA TERENU

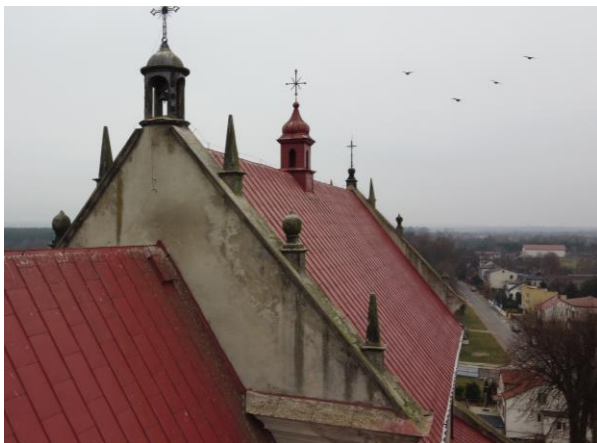
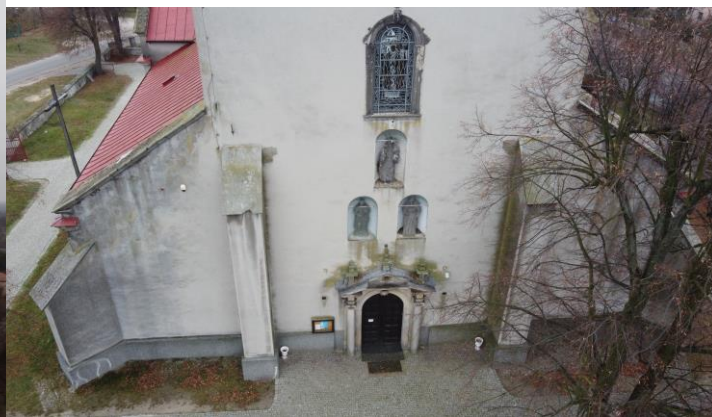
*widok detalu attyk ścian szczytowych*

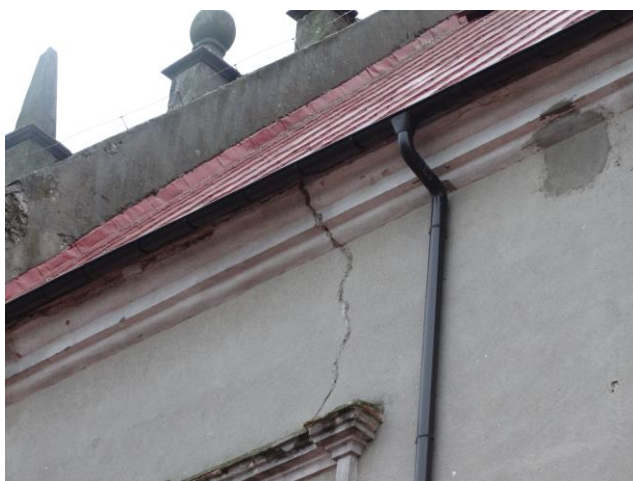
*rysa nad kaplicą na el. północnej*

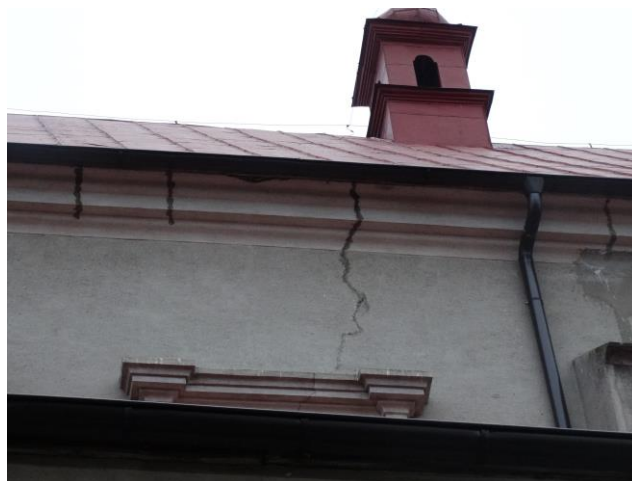
*rysy na el. południowej*

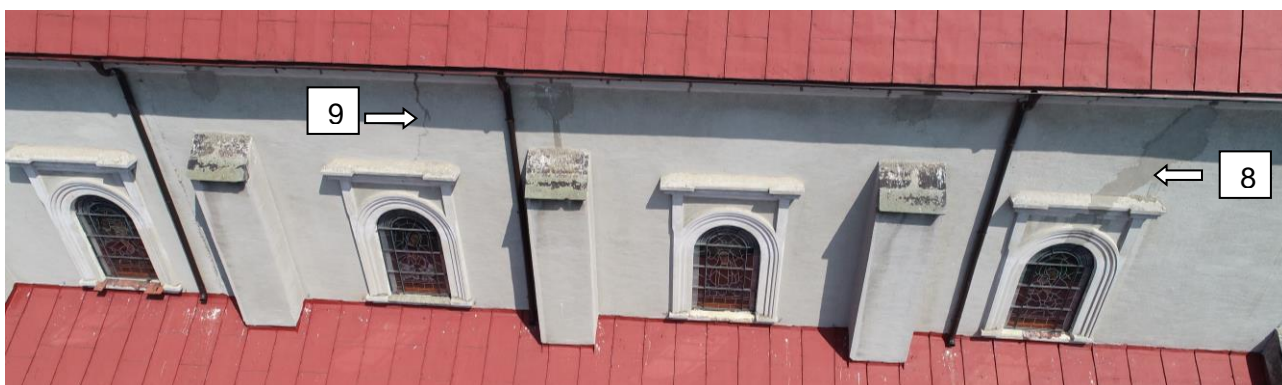
*rysy na el. południowej: widoczne i naprawione*

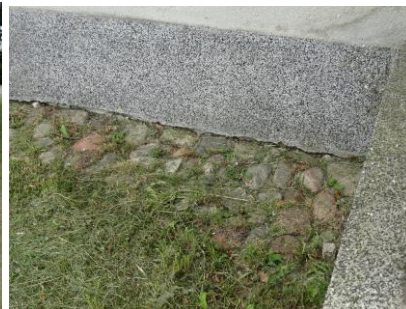
*fot. nr 14 cokół z lastryko*

Na cokołach z lastryko płukanego występują liczne odspojenia i ubytki spowodowane zawilgoceniem ścian fundamentowych i cokołowych. Badanie mechaniczne wyprawy z lastryko ujawniła, że na dużych powierzchniach okładzina jest odspojona. Występujące w przyziemiu

8. cokoły z lastrico płukanego należy wymienić na tynk szlachetny lub dopuszczalny kamień naturalny, zgodny z programem konserwatorskim,
9. w przypadku stwierdzenia silnego zawilgocenia i zasolenia dolnych partii muru wskazane jest zastosowanie tynków renowacyjnych (do wys. ok. 60 cm) powyżej istniejących śladów zawilgoceń (zgodnie z instrukcją wybranej technologii),

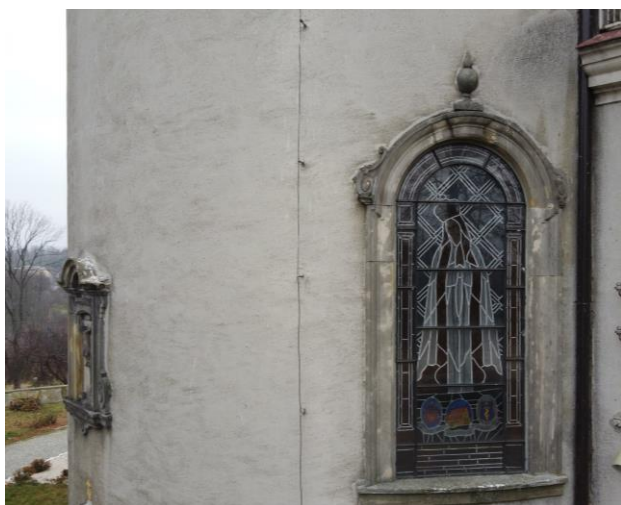
fot. nr 20

Na podstawie oględzin i analizy dokumentacji fotograficznej pokazującej elementy budynku niewidoczne lub słabo widoczne z poziomu terenu można sformułować tezę, że stan techniczny elewacji i detalu architektonicznego jest zły pod względem estetycznym i technicznym. Występuje posunięta degradacja detalu kamiennego w postaci obramowań okiennych i sterczyn na attykach, profilowania tynkarskiego dekoracyjnych obramowań okiennych i gzymsów ( fot nr 20-23).

Na płaszczyznach elewacji widoczne są bardzo liczne zacieki, wykwyty, odparzenia tynków, korozja biologiczna oraz korozja spowodowana osadzaniem się ptasich odchodów.

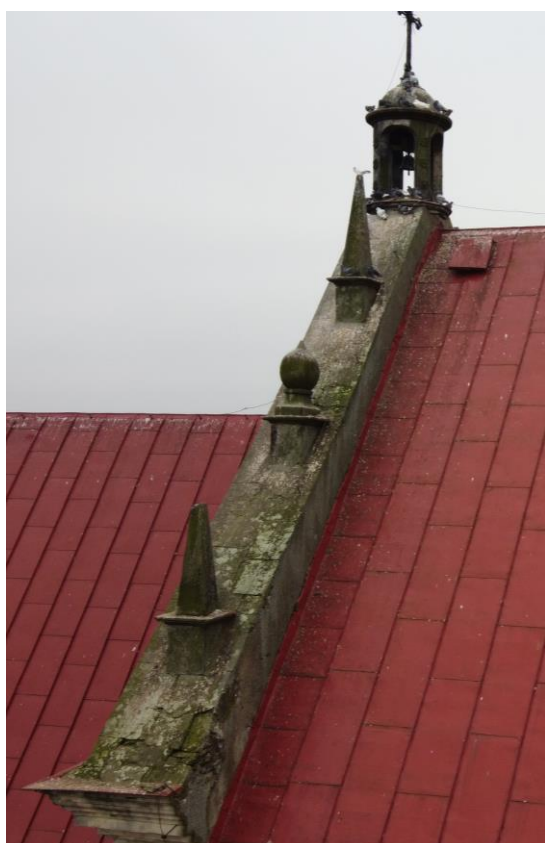
fot. nr 22 - uszkodzenia attyki nawy głównej

Stan techniczny detali i sterczyn wieńczących attyki budzi wątpliwości co stabilności ich mocowania. Występują też odspojenia dużych fragmentów tynków, np. na wewnętrznych powierzchniach attyk (od strony pokrycia dachowego), których upadek może stanowić zagrożenie dla zdrowia i życia ludzi.

6. należy zachować i poddać zabiegom konserwatorskim poprzez uzupełnienie i odtworzenie brakujących lub uszkodzonych (w złym stanie) elementów detali architektonicznych (np. gzymsy, sztukateria, kamieniarka, itp.),

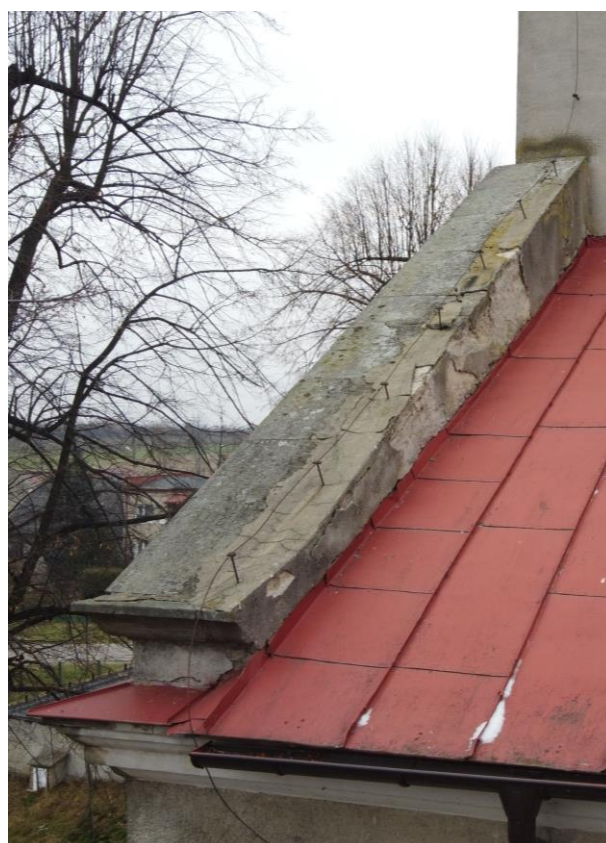
fot. nr 23 – uszkodzenia attyki nawy bocznej

Występują też uszkodzenia eksploatacyjne oraz spowodowane nieprawidłowym wykonawstwem, np. montażem instalacji odgromowej. Na kamiennych zwieńczeniach attyk i przypór stwierdzono daleko posuniętą korozję biologiczną.

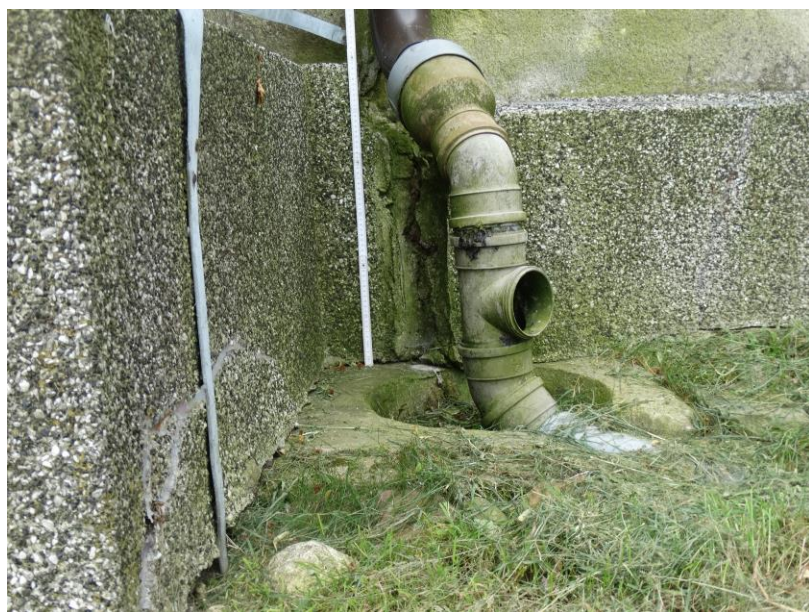
Kanalizacja drenująca wodę deszczową z rur spustowych jest niedrożna co również powoduje dodatkowe zawilgocenie dużych fragmentów ścian. Opaski z kamienia polnego są poprzerastane trawą i pozapadane – nie spełniają swojej funkcji użytkowej i pogarszają estetykę obiektu.

*fot. nr 27 – stan wpustów do kanalizacji drenującej.*

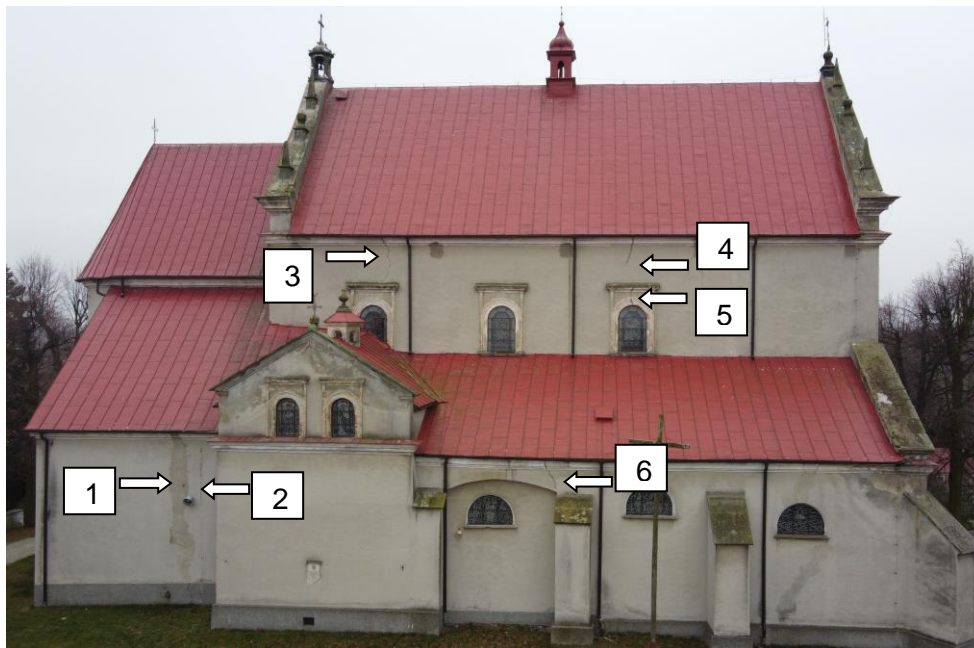
Podczas wizji lokalnej z 09-12-2020 zaobserwowano szereg rys na ścianach zewnętrznych budynku skupionych głównie w górnych partiach nawy głównej na elewacji północnej i południowej (fot. nr 28-32)

*fot. nr 28 – elewacja północna z oznaczeniem lokalizacji zarysowań*

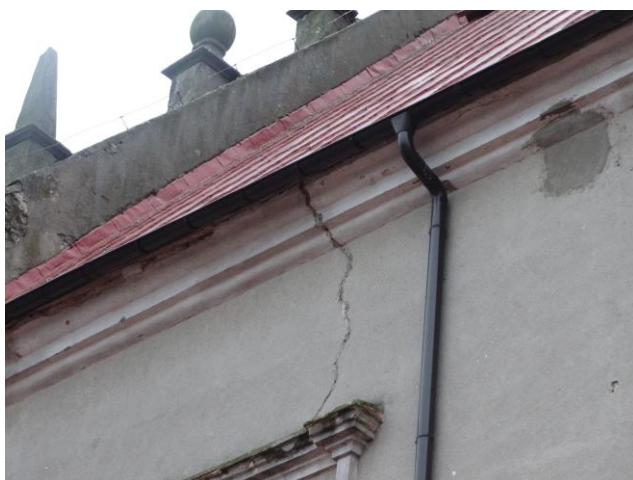
*fot. nr 29 – rysa nad kaplicą na el. północnej    fot. nr 30 – rysy na el. południowej*

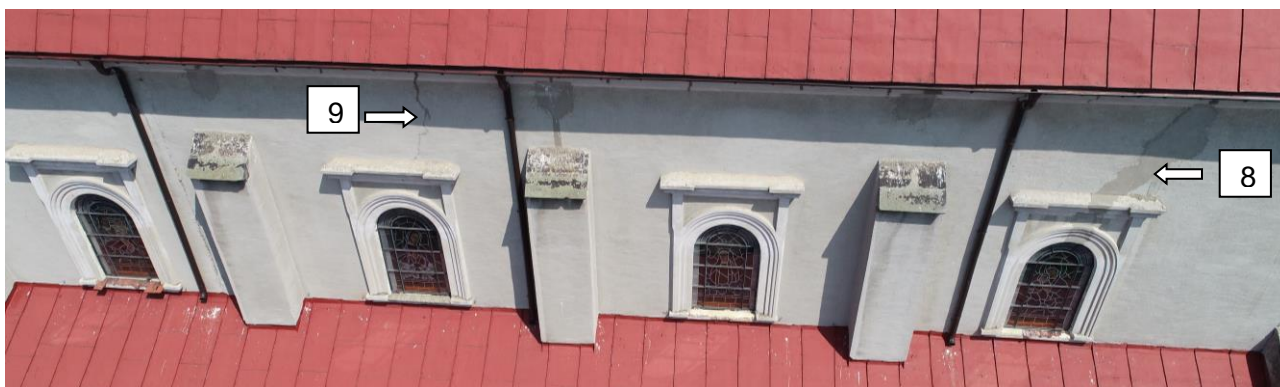
*fot. nr 31 – rysy na el. południowej: widoczne i naprawione*

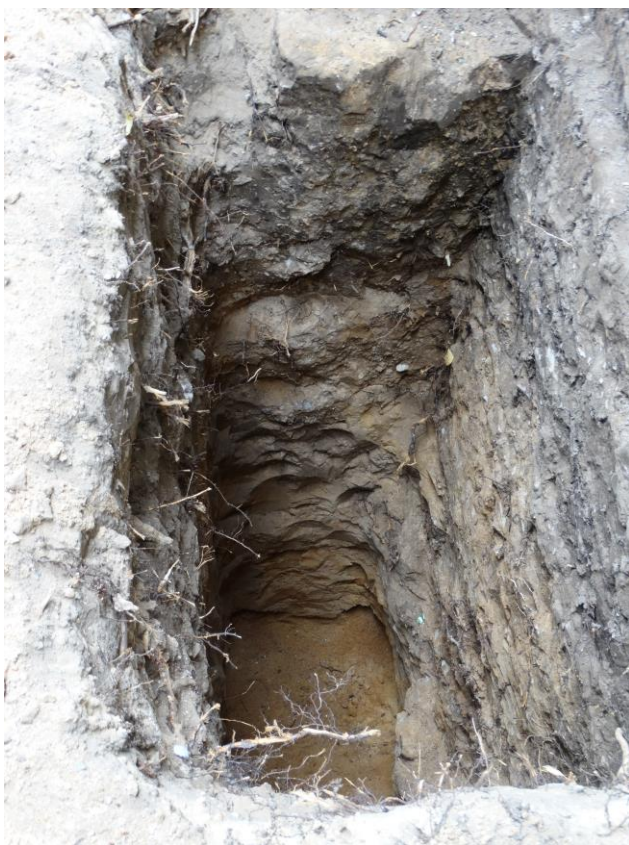
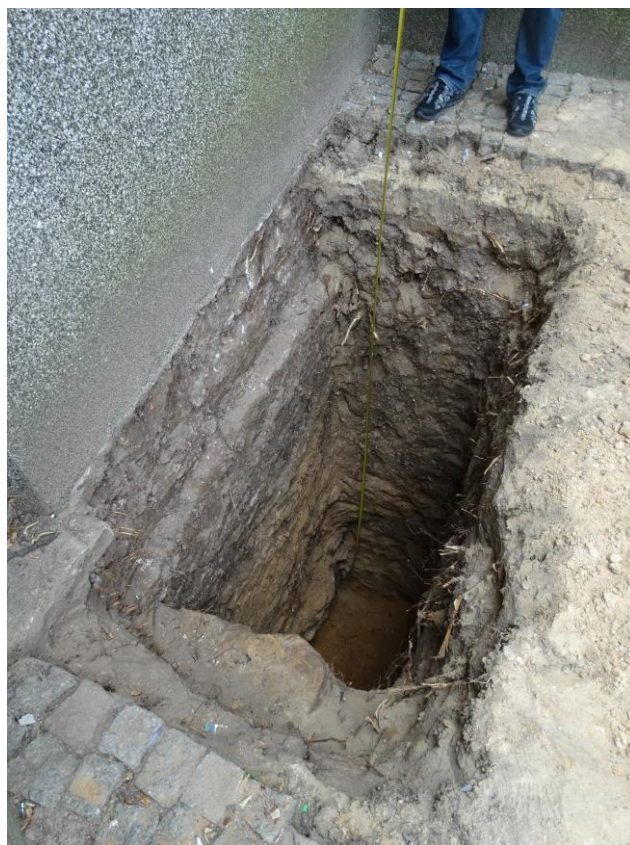
Odkrywki ujawniły, że fundamenty są wykonane z ciosów kamiennych z piaskowca bez jakiegokolwiek izolacji pionowej. Badanie wykonano w okresie suchym i grunt w wykopie nie był nadmiernie wilgotny jednak wykazywał spoistość. W okresach wzmożonych opadów i roztopów z całą pewnością w strukturze fundamentów występuje zawilgocenie, które poprzez podciąganie kapilarne penetruje również część ścian przyziemia i ma wpływ na uszkodzenia tynków cokołowych z lastryko płukanego. Okazało się że w odkrywce nr 1 nie zaobserwowano wyraźnej kontynuacji rysy na ścianie nadziemnej.

*fot. nr 35,36 – widok odkrywki nr 2*
